Umeå 2022-04-29

Till Kommunstyrelsen  
Umeå kommun

## *Vård av Döbelns monument*

BILDER AV MONUMENTET, VÅREN 2022.

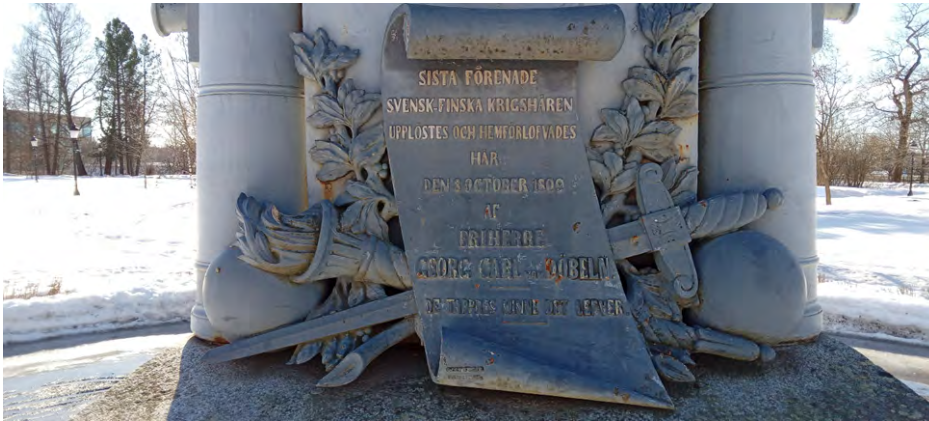
Texten som tidigare var lysande klar av bladguld är nu svårläst.

Det är viktigt med ett korrekt underhåll av gjutjärn för att det ska skyddas mot nedbrytning. Särskilt viktigt är det för ett så värdefullt historiskt monument som detta. Därför behövs ett vårdprogram för underhåll av Döbelns monument, framtaget av antikvarisk expertis.

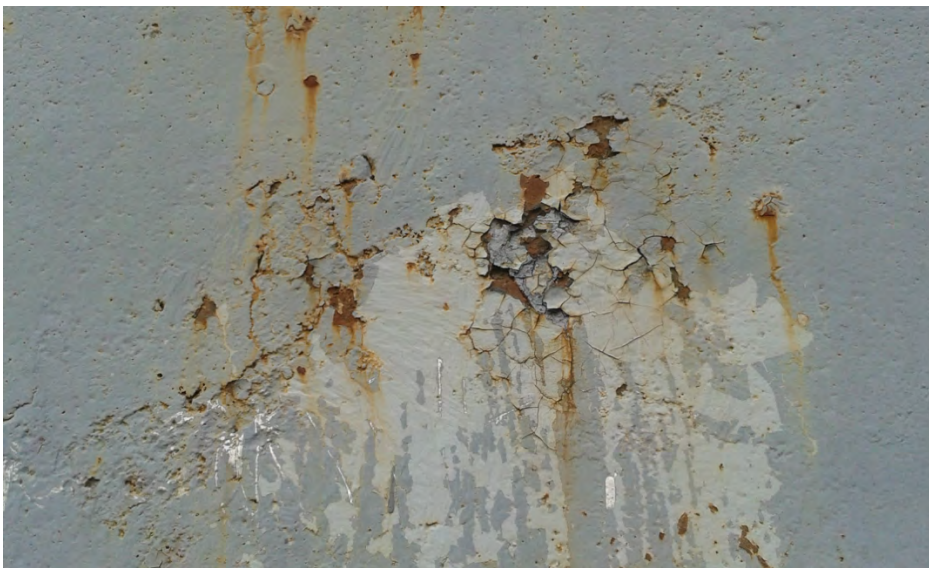
Skyddande täcklager på känsliga partier saknas på alla delar av monumentet. Vatten kan då reagera med gjutjärnet som bryts ner i form av rost, vilket är en oåterkallelig process som pågår även på så väsentliga delar som textens upphöjda bokstäver. Lösa genomrostade flagor har fallit ner på granitfundamentet.
